ПРОБЛЕМЫ ДИАГНОСТИКИ И РЕМОНТА АВТОМОБИЛЯ CHEVROLET LACETTI

Хочу поделиться опытом диагностики двигателя автомобиля Chevrolet Lacetti 2005 года выпуска. На автомобиле установлен двигатель объемом 1,5 л ДОНС с распределенной системой впрыска топлива.

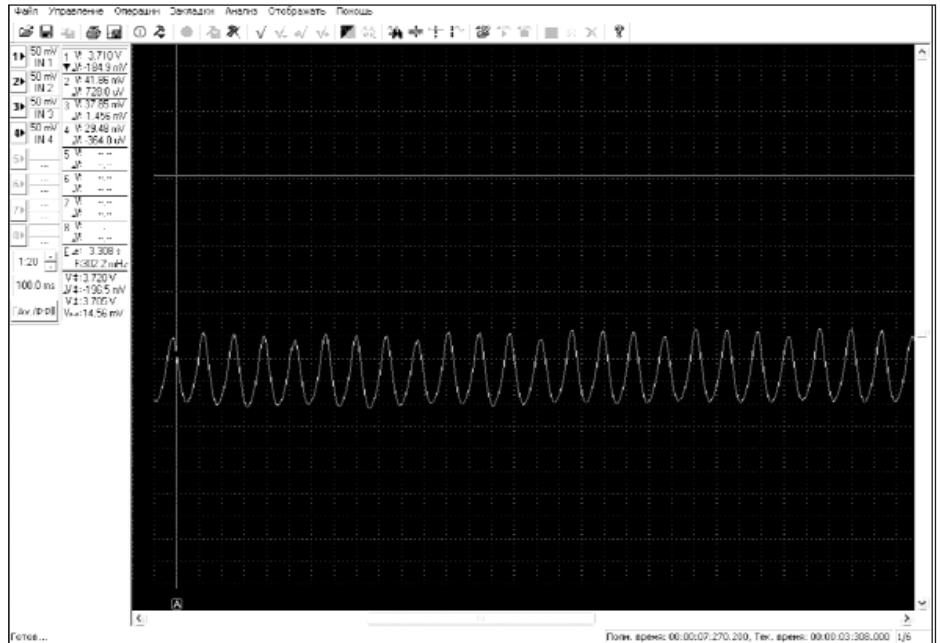
Рис. 1. Пульсация разрежения во впускном трубопроводе

Было принято решение проверить визуально подсос воздуха. Во впускном тракте ничего не обнаружено. Поскольку ранее проводился ремонт головки блока, целесообразно было проверить пульсацию разрежения во впускном трубопроводе (рис. 1).

На осциллограмме видно, что третий цилиндр показывает сбой, но исходя из опыта, он незначительный. Проверив величину разрежения в двигателе, установив вакуумметр во впускной коллектор, получили низкие показания (-0,4 Bar). Но такое разрежение может быть и не только при

2. По осциллограмме пульсации разрежения видно одинаковое наполнение цилиндров, кроме третьего.

3. По осциллограмме пульсации разрежения видно, что положение распредвала по отношению к коленвалу в норме (был произведен также визуальный осмотр меток приводного ремня).

Во время проведения ремонта головки блока цилиндров неправильно был произведен ремонт седел клапанов. В результате этого клапан оказался поджатым, не хватало хода гидрокомпенсатора, при нагреве зазор еще больше уменьшался, и клапана оказывались приоткрытыми. Более всего это касалось третьего цилиндра, что и видно на осциллограмме.

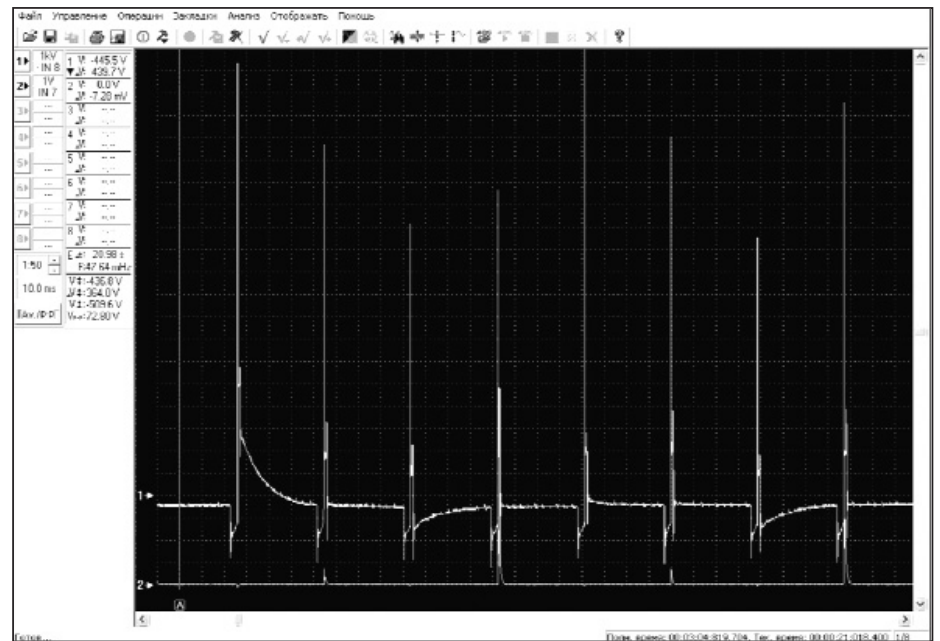
Рис. 2. Осциллограмма работы системы зажигания

Был также проведен газоанализ, который показал высокий уровень СН в отработанных газах. Проверили давление топлива в системе - норма. Осциллограммы системы зажигания указывали на хаотичную работу всех цилиндров (рис. 2).

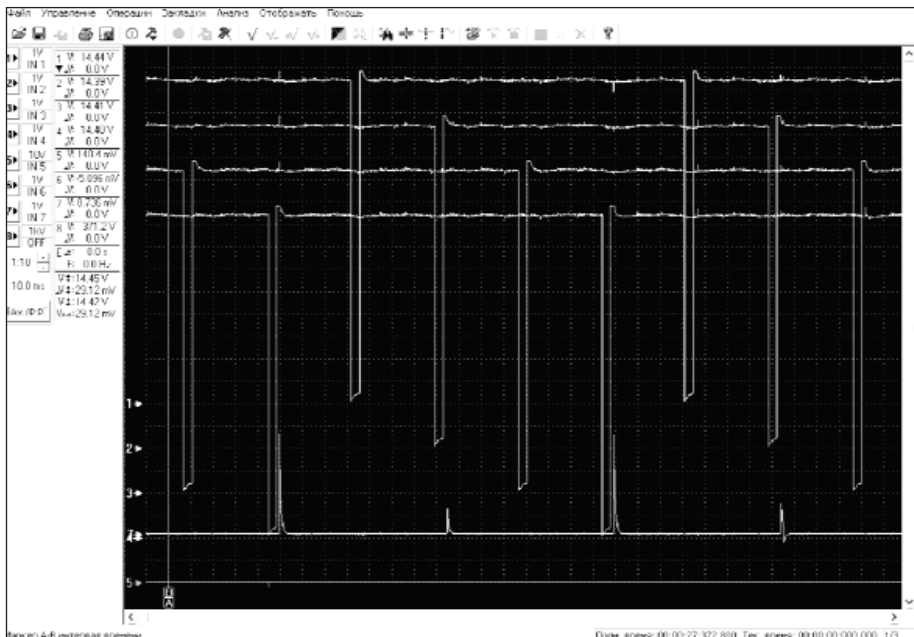
Рис. 3. Осциллограмма работы форсунок

Также были проверены массы и питание электронного блока управления двигателем и кузова. При проведении диагностики были проверены все датчики системы управления двигателем и исполнительные элементы. Никаких отклонений не выявлено. Но время открытия форсунок на холостом ходу составляло около 4 мс (рис. 3).

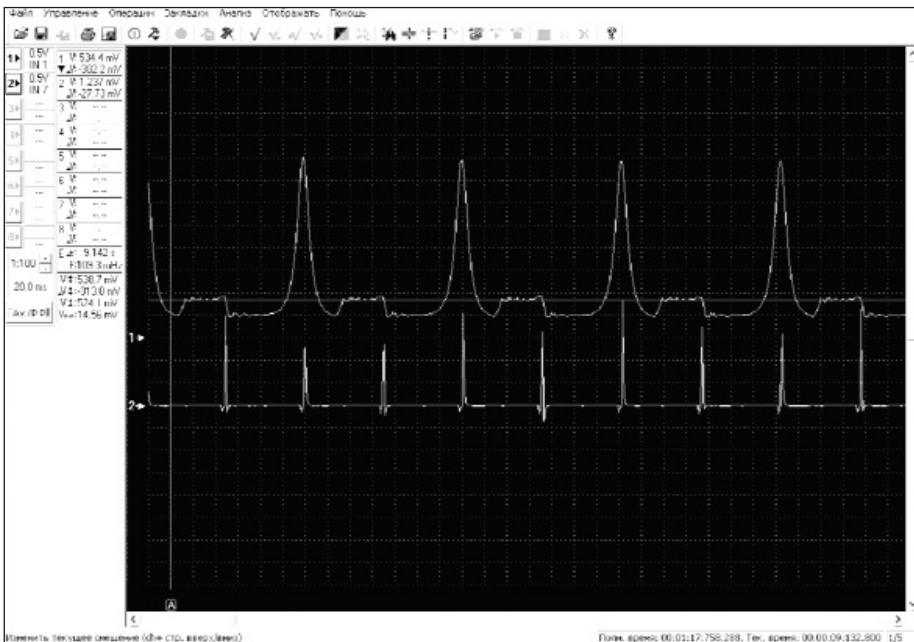
Рис. 4. Осциллограмма давления в цилиндре

При снятии осциллограммы давления в цилиндре двигателя, был сделан вывод (рис. 4), что никаких динами-

ческих сопротивлений в выпускной системе нет, давление на фазе выпуска держится около нуля.
