ДИАГНОСТИКА МЕХАНИКИ ДВИГАТЕЛЯ

Попала на ремонт Honda Shuttle 2000 г.в., 2.3i бензин/газ. Ходу двигатель "качался вверх-вниз" с частотой примерно 1 Гц.

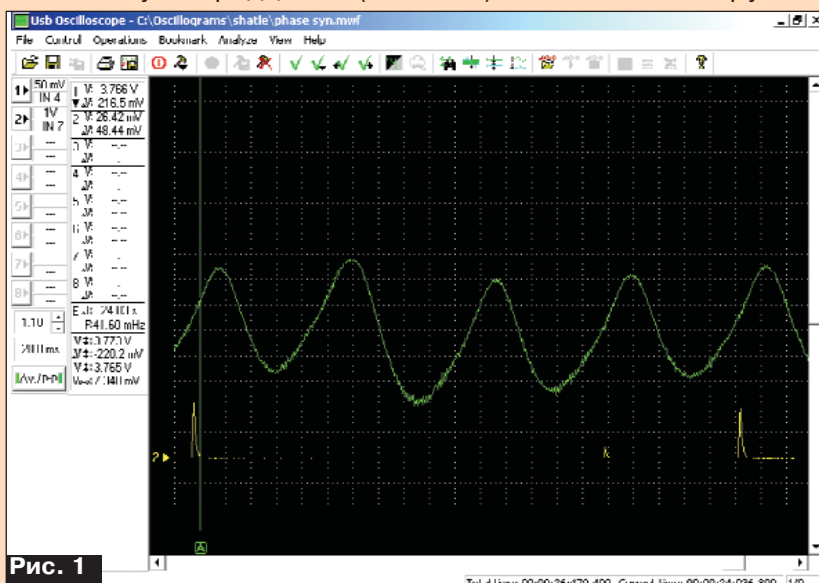
Рис. 1

Подозрение пало на само "железо", т.е. на двигатель. Решили его обследовать более досконально. Из наиболее доступных методов и легко проводимых, и при этом довольно-таки информативных, являются анализ графиков разрежения во впускном коллекторе и давления в цилиндрах двигателя. В нашем случае использовался USB-Autoscope и комплект датчиков давления / разрежения. И вот что показал замер разрежения во впускном коллекторе. (рис. 1)

Желтым цветом показан синхроимпульс первого цилиндра. Зеленый график и есть измеренный график разрежения во впускном коллекторе. В идеале должна быть синусоида. А здесь - далеко не так. Видно проседание впускного клапана 3-цилиндра. Кроме того, имеется шум на всех впускных клапанах. По началу, признаться, на него не обратили внимания. Было принято решение проверить тепловые зазоры клапанов.

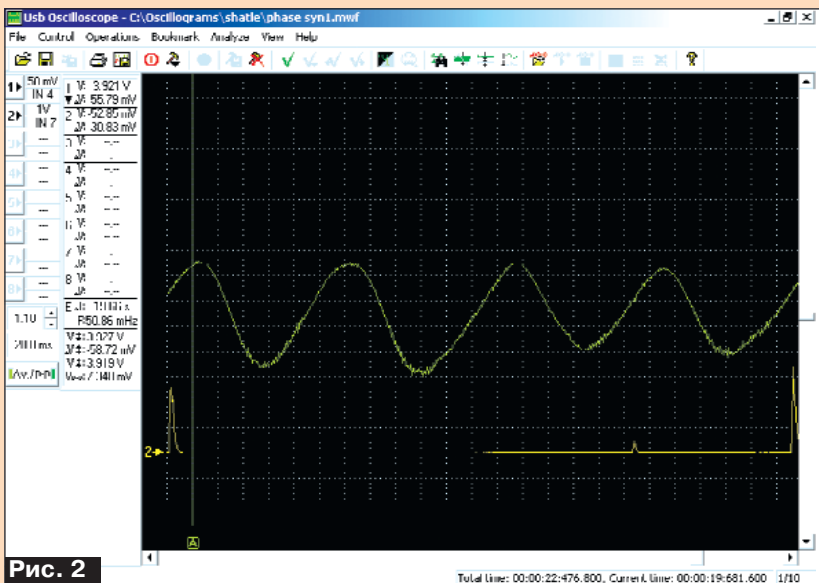
Рис. 2

этом, остывания двигателя особо не дожидались. Вот как изменился график разрежения во впускном коллекторе после регулировки тепловых зазоров клапанов у нас. (рис. 2)

Форма сигнала, бесспорно, улучшилась, но по-прежнему осталась неидеальной. Обратите внимание на шум впускных клапанов 3-го и 4-го цилиндров.

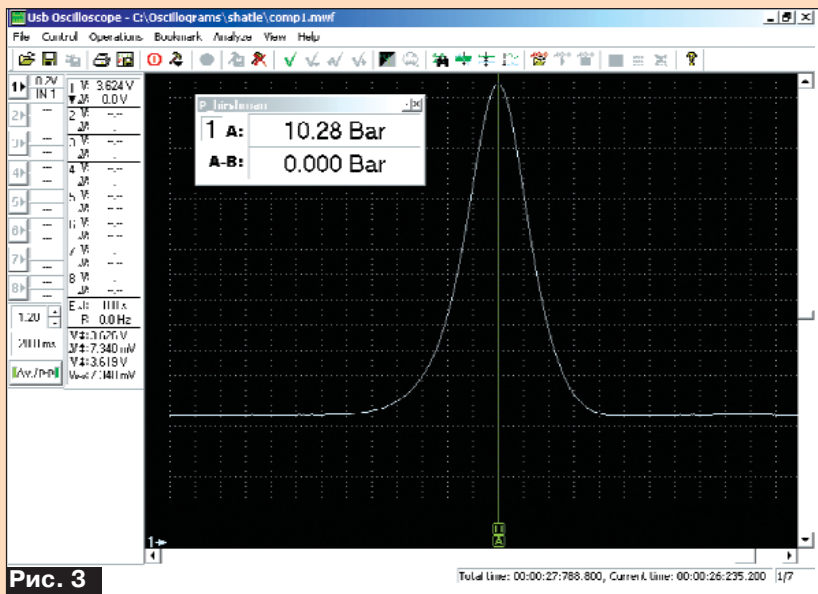
Рис. 3

Компрессия в цилиндрах №1-3. (рис. 3)

Везде значение компрессии порядка 10.3 Bar, а в четвертом цилиндре компрессия несколько выше - 10.5 Bar. Все в норме, но не зря значение компрессии в четвертом немного выше. Норма (по Автодате) 9.3...12.3 Bar. Кстати, на станции ему компрессию замеряли и получили данные

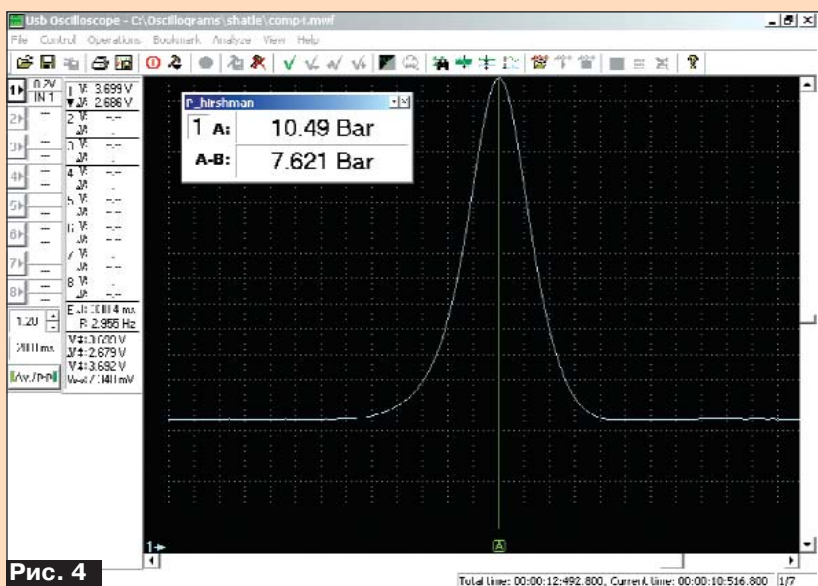
Рис. 4

Компрессия в цилиндре №4. (рис. 4)

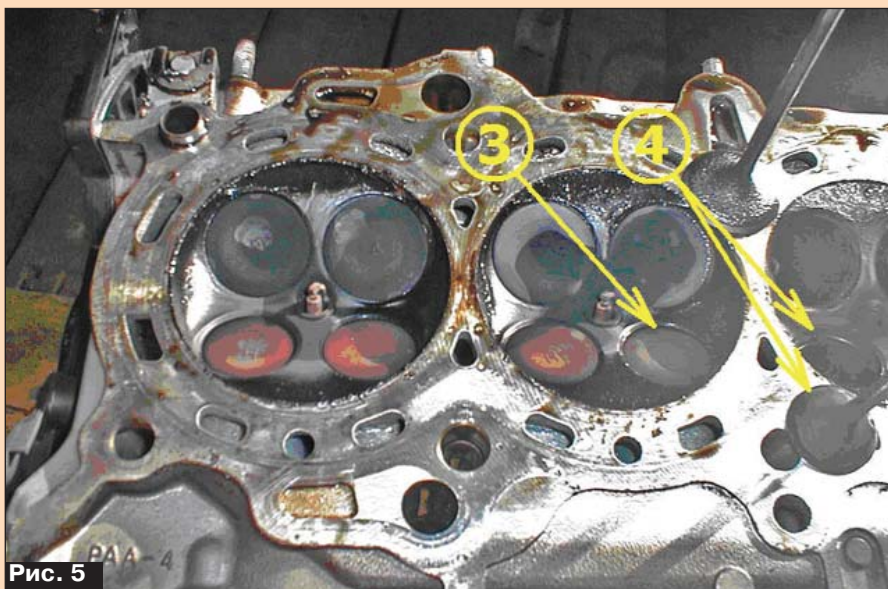
Рис. 5

Суммируя все полученные данные, был поставлен диагноз: прогорание седел и просадка выпускных клапанов 3-го и 4-го цилиндров. Самый точный доктор - патологоанатом, в нашем случае - моторист. После вскрытия двигателя обнаружили следующее. (рис. 5)

Выпускные клапана визуаль-

но целы, но просадка их в седлах достигает примерно 3 мм. Впускные клапана вроде и не пострадали. Тарелки впускных клапанов находятся в удовлетворительном состоянии - притиркой и обойдется. С выпускными - только замена. Выработка конусной части имеет недопустимую величину и форму. (рис. 6)

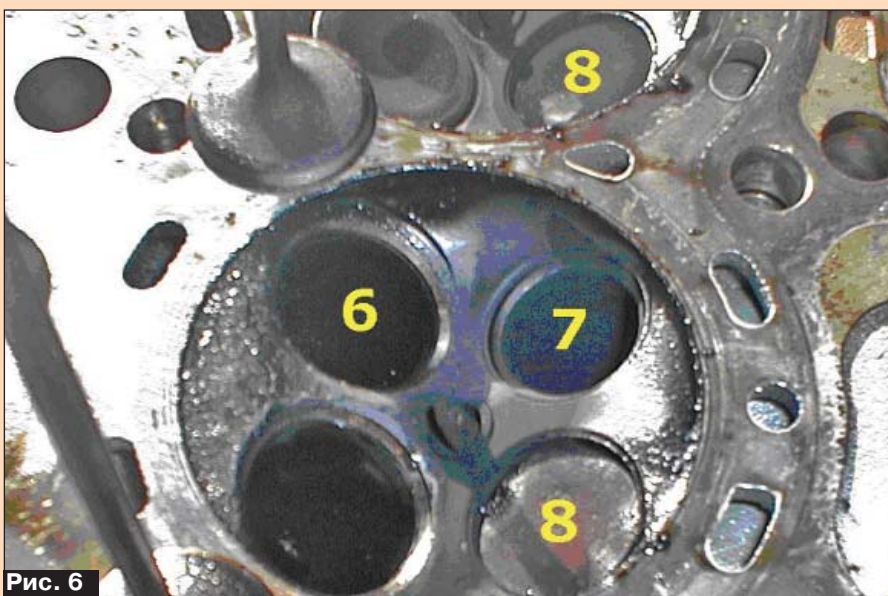
Рис. 6

На позиции "7" видна пострадавшая посадочная кромка выпускного клапана. И для контраста позиция "6" - не пострадавшая посадочная кромка впускного клапана. На позициях "8" видно, насколько проседают закрывшись выпускные клапана. (рис. 7)

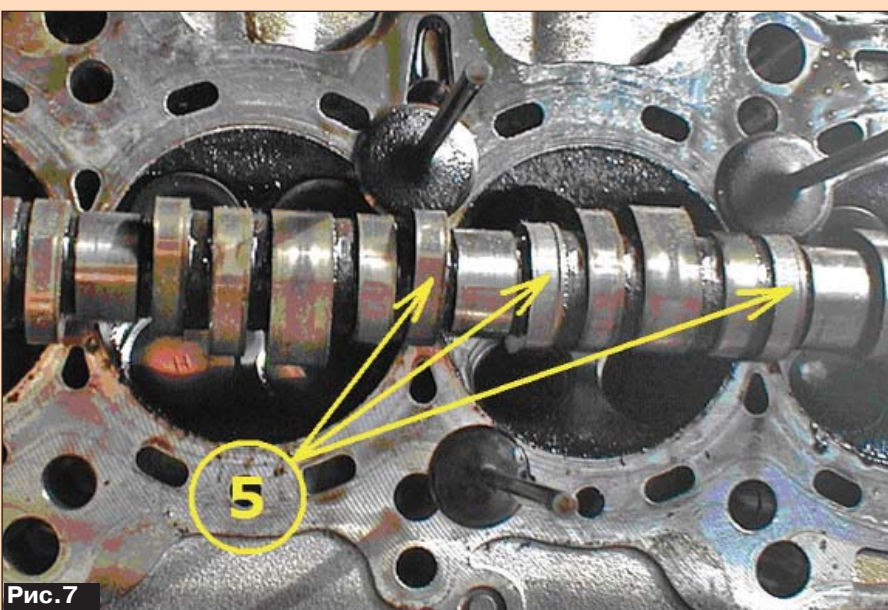
Рис. 7

На позиции 5 видна выработка на кулачках впускного распредвала. Причем наиболее выражена выработка как раз на кулачках 3-го и 4-го цилиндров. Возможно, шум на графиках разрежения во впускном коллекторе как раз и указывал на данный дефект.
