# SEAT IBIZA. ДВИГАТЕЛЬ 1.4 APQ

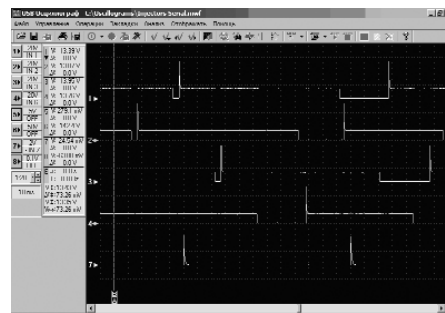
В данном случае покупка состоялась, и машину пригнали в ремонт. Здесь уже можно было посмотреть мотор с чувством, с толком, с расстановкой. Расстановка показала, что замена MAP не возымела должного положительного эффекта. Естественно, пришлось углубиться в чтение ELSA (Electronic Service Information System) для полного понимания значений групп данных. Полного соответствия с VW найти не удалось (нет у меня в ELSA автомобилей Seat), но на 90% с мотором от VW совпадение есть - это уже неплохо. При чтении документации выяснилось, что мотор имеет фазированный впрыск, хоть и используется только один датчик вращения в распределителе зажигания. Что ж, интересное решение, я бы сказал, минималистское. Пуск мотора осуществляется на попарно-параллельном впрыске, а дальше, секунд через 5-10, мотор переключается на фазированный. Этот переход слышен на слух по работе форсунок, отмечается флагом на сканере и сопровождается, чуть ли не остановкой мотора. Понятно, что это "косяк", но чем вызван - не понятно. Причём, иногда, в основном, после нескольких резких открытий дроссельной заслонки, мотор терял фазу и переходил на попарно-параллельный впрыск (рис. 1).

Это хорошо видно по времени впрыска и его фазе. Было замечено, что в таком состоянии разгон становился веселее, хотя дефект полностью не исчезал. Наблюдая за сигналом с лямбда-зонда и обогащая смесь, стало понятно, что мотору однозначно не хватает топлива. Но почему? Вот это вопрос. Анализ сигналов с MAP не выявил какого-либо отставания сигнала от движения дросселя. Дальше стал наблю-

**Рис. 1.** После одной из резких перегазовок, блок управления двигателем переключился на попарно-параллельный впрыск топлива.  
 1. Сигнал управления форсункой первого цилиндра.  
 2. Сигнал управления форсункой второго цилиндра.  
 3. Сигнал управления форсункой третьего цилиндра.  
 4. Сигнал управления форсункой четвертого цилиндра.  
 7. Момент зажигания в первом цилиндре.

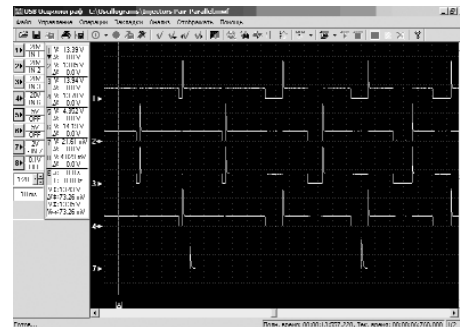
**Рис. 2.** После устранения дефекта, двигатель начал работать нормально, блок управления двигателем осуществляет фазированный впрыск топлива.  
 1. Сигнал управления форсункой первого цилиндра.  
 2. Сигнал управления форсункой второго цилиндра.  
 3. Сигнал управления форсункой третьего цилиндра.  
 4. Сигнал управления форсункой четвертого цилиндра.  
 7. Момент зажигания в первом цилиндре.

Демонтаж датчика-распределителя, его разборка и восстановление нормальных фаз прошли успешно. Как это собрали на заводе - выяснять не особо хотелось, нужно было заставить нормально работать машину. Благо всё разобралось без особых проблем. Установка датчика-распределителя на место и проверка работы мотора показали, что причина дефекта определена правильно. Разгон при открытии дросселя стал ровным, без провала, переход на фазированный впрыск стал более гладким (рис.2).
