ОХ УЖ ЭТИ РУКИ. ИЛИ ИСТОРИЯ SUZUKI GRAND VITARA 3.5

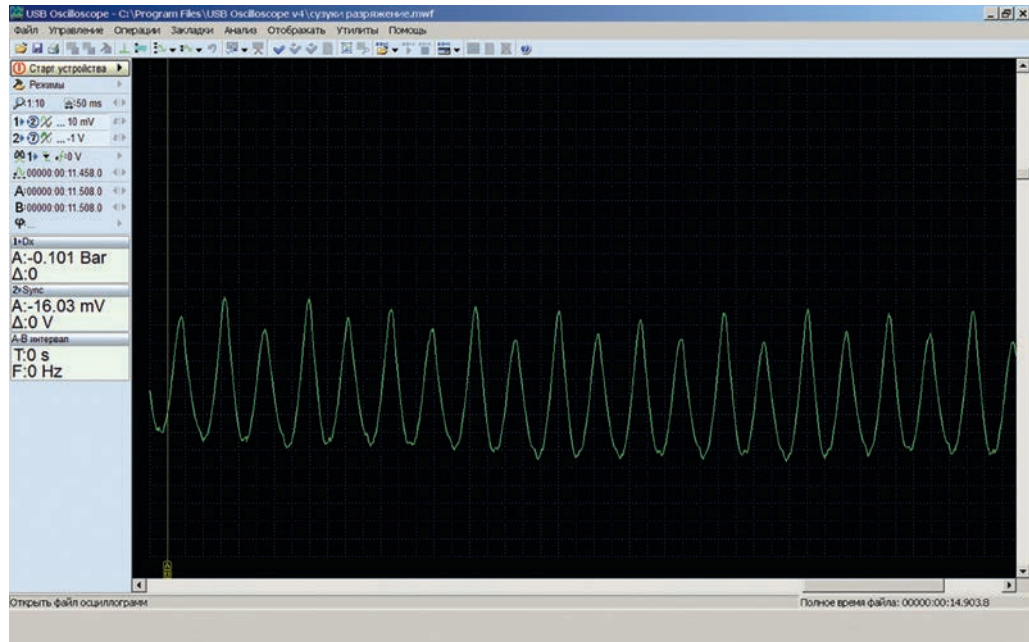
На осциллограмме видно, что одна сторона двигателя имеет отличие в наполнении цилиндров. Серьезных нарушений в фазах газораспределения не видно. Из самых простых неисправностей, которые остались – это возможный подсос воздуха на одной стороне двигателя. Можно воспользоваться либо дымогенератором, либо аэрозолем. Если имеется подсос воздуха и точное место неисправности нужно поскольк-постольку, то воспользоваться эфиром проще. При распылении «эфира» в районе правой головы двигатель начал значительно ровнее работать. Одна проблема найдена (хотя что-то говорило, это не основная проблема). Коллектор демонтировали для замены прокладки, и сразу же сняли инжекторы для проверки. Инжекторы оказались в полном порядке. А вот прокладка, имела следы многочисленных снятий установок, и нуждалась в замене.

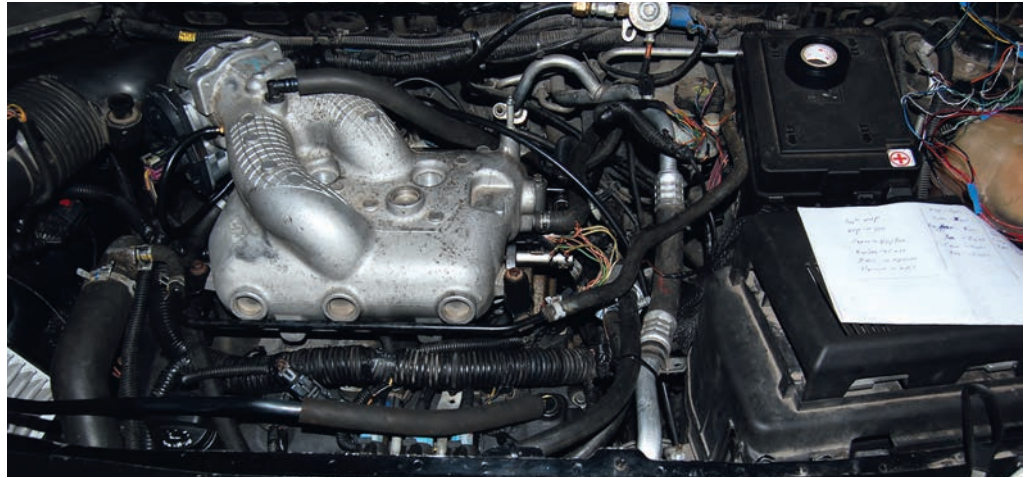
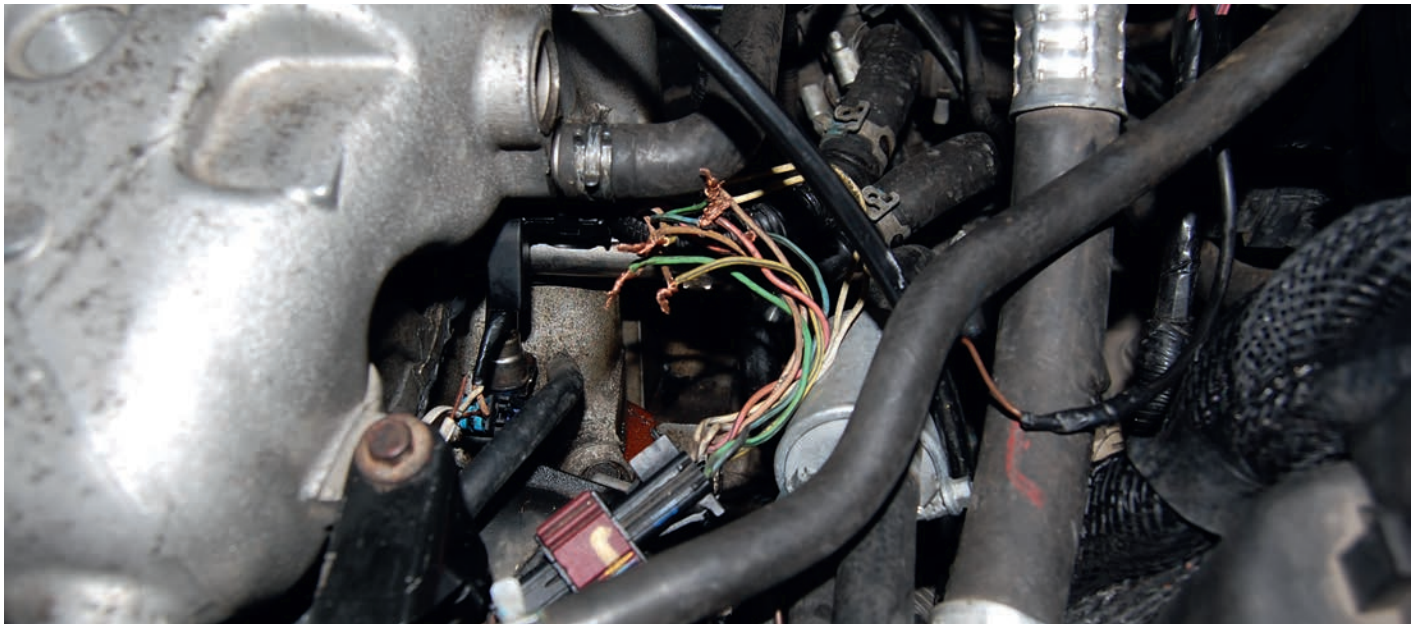
ем с шестого инжектора, вижу появившиеся коды неисправностей, а в кодах появилось ошибка, обозначающая, что снят разъем с третьего инжектора. Так, становится очень интересно. Снимаю разъем со второго инжектора. В кодах неисправностей – обрыв первого инжектора. Точно можно сказать, провода к инжекторам подходят зеркально; разъемы от правой головы на левой и наоборот. Хорошо, что жгут в месте отвода проводов к инжекторам разрезан, здесь можно перекоммутировать провода.

Двадцать минут и можно запускать. Двигатель завелся, и все... стало хорошо.

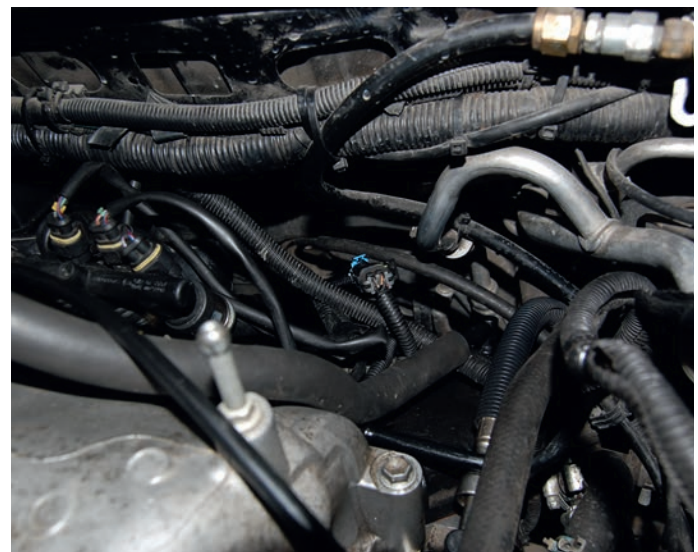
Parameters Status		
Description	Value	Unit
Readiness test	NO OK	
Engine load	15.0	%
Cooling temperature	107	°C
Short fuel trim Bank1	-1.6	%
Long term fuel trims Bank	-0.0	%
Short fuel trim Bank2	0.8	%
Long term fuel trims Bank	-0.006	%
Engine rpm	678	Rpm
vehicle speed	0	km/h
Spark lead	6	°
Air temperature	22	°C
Air Mass Meter	3.00	g/s
Throttle position	16.0	%
Lambda probe 1 Bank 1	0.310	V
