САГА ОБ ОПЕЛЬ ВЕКТРА

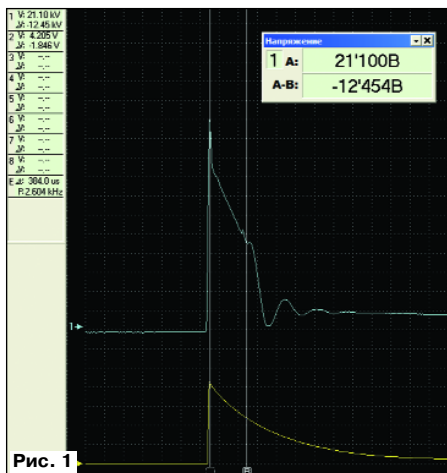
Рис. 1

Проверку я начал с просмотра "парада цилиндров" на "Постолографе". На эюре отлично видно повышенное напряжение пробоя (21 кв.), отсутствующая, вернее ниспадающая, линия горения в первом цилиндре, по причине "стекания искры" (рис. 1). Такой дефект обычно бывает при загрязнённой свече зажигания, но в данном случае, как показал тестер, ВВ провод 1-ого цилиндра был в обрыве. Хочу уточнить, что в современных ВВ про-

Для исключения неожиданностей я тщательно всё перепроверил свечи, сопротивление проводов и даже компрессию. Компрессия была отличной - везде около 12 бар. Для подстраховки я поменял местами ВВ провода 1-ого и 2-ого цилиндров. "Постолограф" показал, что неисправность перешла во 2-ой цилиндр. Сомнений больше нет - 99% виноват ВВ провод 1-ого цилиндра. Для оценки общего состояния мотора я посмотрел ещё и разрежение во впускном коллекторе. Разрежение было отличное - минус 0,7 бара. Хочу уточнить, что на разрежение влияет не только состояние мотора, но также и УОЗ (угол опережения зажигания). При увеличении УОЗ разрежение также будет усиливаться. На эюре пульсаций впускного коллектора видна также и ступенька потери вакуума в одном из цилиндров (рис. 2). Но это, скорее всего, из-за пропуска воспламенения по причине обрыва ВВ провода. Рекомендую хозяину авто заменить комплект ВВ проводов, а также,

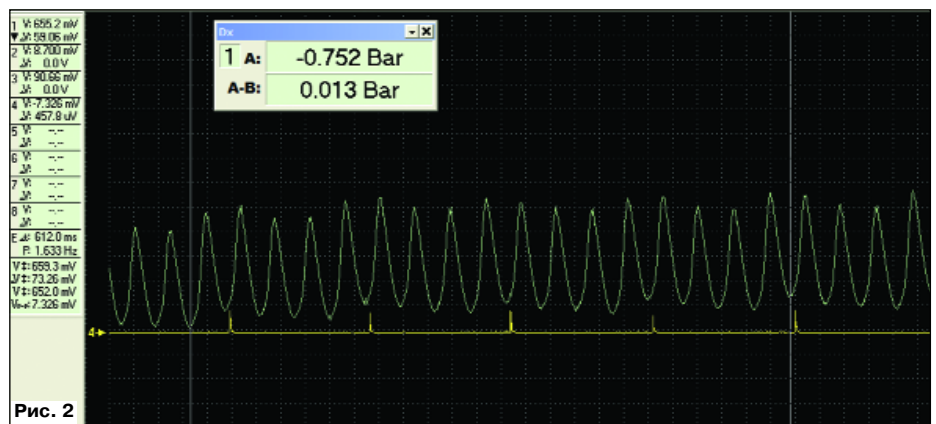
Рис. 2

Но замена проводов и свечей результат не дала. Хлопки в глушитель остались, да и, как оказалось, расход у авто великоват - 8 л по трассе. Для мотора объемом 1,6 л это, конечно, много. Начинаю проверки сначала: снова смотрю "парад цилиндров" и эюру разрежения во впускном. По системе зажигания все в норме, а вот на эюре впускного осталась ступенька потери вакуума в 3-ем цилиндре. Значит, кроме ВВ провода у авто есть ещё дефект, а, возможно, и не один. Ещё раз проверяю компрессию в цилиндрах и герметичность надпоршневого пространства пневмотестером. Во 2, 3 и 4 цилиндрах пневмотестер показал 20-40% процентов утечек, а в 1-ом цилиндре - 70%! Самые плохие показатели в 1-ом цилиндре, поэтому проверяю состояние мотора ещё и скриптом Р-х Андрея Шульгина. <http://injectorservice.com.ua/forum/viewtopic.php?f=1&t=686&start=0> - этот скрипт, (т.е. компьютерная программа), позволяет с помощью датчика давления, вкрученного в цилиндр вместо свечи, узнать степень сжатия, величину потерь в цилиндре в %, вызванной неплотностями в цилиндре, УОЗ, забитость выпускной системы и даже углы открытия и закрытия клапанов. Обработав скриптом все 4 цилиндра, анализирую полученные результаты. Опять во 2, 3 и 4 цилиндрах потери 16-18%, а в 1-ом цилиндре - 32%! Однозначно, самый плохой - 1-ый цилиндр, а по эюре разрежения пропуски воспламенения в 3-ем. Что-то не стыкуется. Или погрешности измерения, или есть ещё какая-то неисправность. Ещё раз внимательно анализирую данные скрипта. На этот раз обращаю внимание на

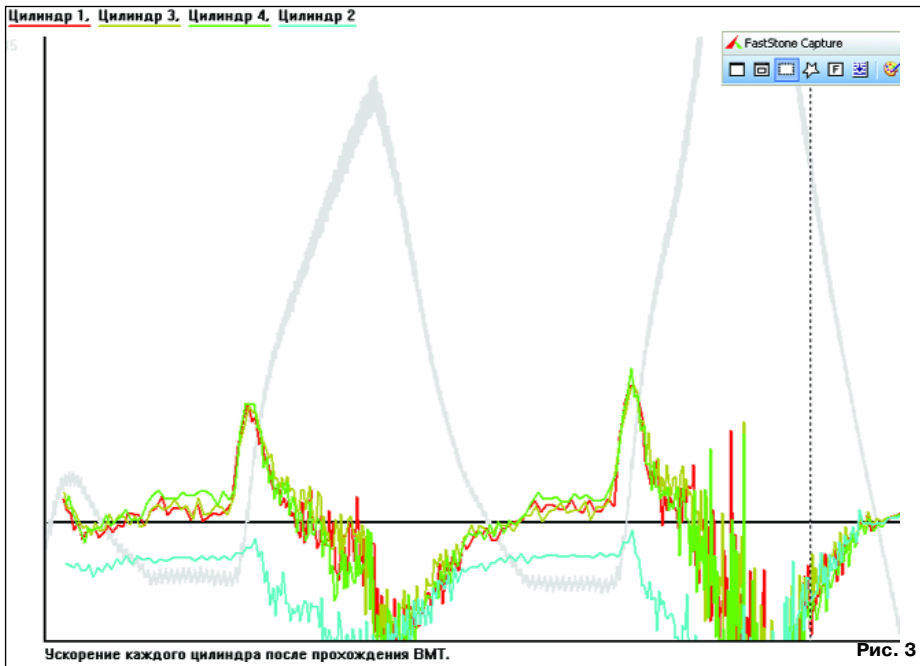
Рис. 3

Ускорение каждого цилиндра после прохождения ВМТ.

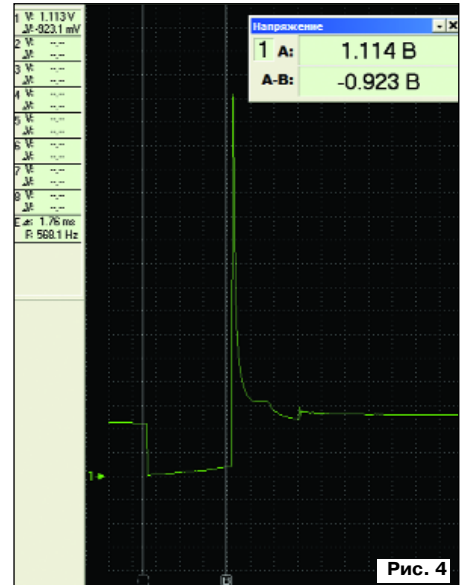
Рис. 4

Так вот, внимательно просматривая эпюру работы форсунки, я обратил внимание на иногда появляющийся пропуск фазы удержания иглы (рис. 4). Возможно, что этот изредка появляющийся сбой возникает из-за наводок ВВ напряжения и не оказывает заметного влияния на работу мотора... Но для уверенности решил выложить эту эпюру на сайте Постоловского, где как раз обсуждалась похожая тема, но только про Форд Орион. <http://injectorservice.com.ua/forum/viewtopic.php?f=1&t=1510&p=7321&hilit=%D0%9F%D1%80%D0%BE%D0%BF%D1%83%D1%81%D0%BA%D0%B8+%D0%B2%D0%BE%D1%81%D0%BF%D0%BB%D0%B0%D0%BC%D0%B5%D0%BD%D0%B8%D1%8F#p7321>.

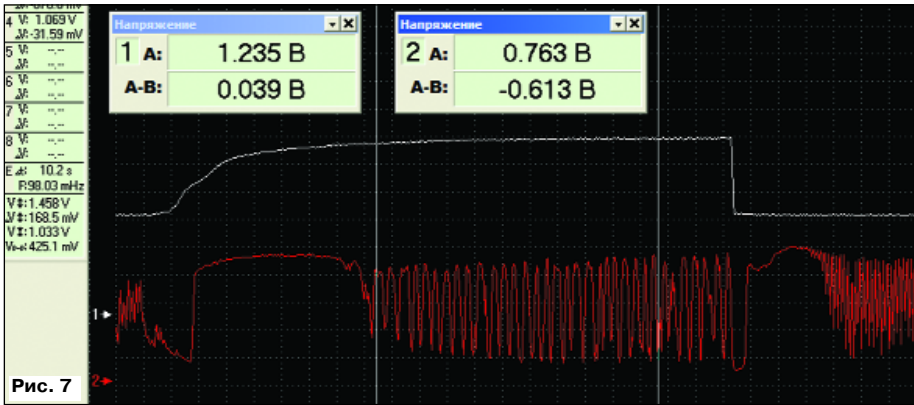
Рис. 7

Интересно, что эпюра O_2 датчика этой Вектры не соответствовала ни одному пункту, изложенному выше. Так на хол. ходу не было равномерных флуктуаций (переключений), а на повышенных O_2 датчик переключался в 3 раза быстрее, чем я ожидал (рис. 7, 1-ый канал ДПДЗ). Да и опорное напря-
