СРАЖЕНИЕ С ЛАНЦЕРОМ

Сергей, владелец Мицубиси Лансер, 1,6 л, с мотором 4G92, 1994 г. выпуска, с пробегом 257 тыс., был человеком дотошным и аккуратным - он содержал своё авто в хорошем техническом состоянии. Хотя и возраст его уже был немалым, да и пробег за 250 тыс., но авто выглядело ещё очень прилично. Вот почему когда начались проблемы с холостым ходом, Сергей настойчиво занялся поисками неисправности. Причина оказалась в РХХ (регуляторе холостого хода), пластиковый шток которого разрушился от времени. Найти новый РХХ на авто таких годов выпуска было нереально и, к тому же, оказалось, что даже б/у РХХ с разборки найти тоже очень даже непросто. После долгих поисков деталь была найдена, но за неё запросили 500 "зелёных". Тогда Сергей и решил восстановить поломанный РХХ. Изношенные детали (шток и гайка) были изготовлены из металла, и мотор снова "ожил". Правда, не всё в его работе было гладко. Пониженные обороты холостого хода - ХХ (которые Сергей пытался всё время регулировать самостоятельно) особенно досаждали при включённых эл. потребителях. И ещё доставал непонятный взлёт оборотов и дальнейшее их зависание на 1200 RPM, которое хоть и случалось довольно редко, и пропадало посл

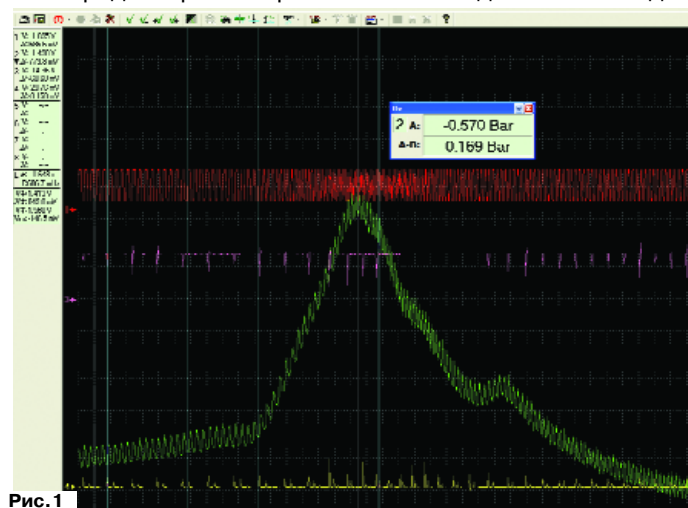
Рис. 1

Отпустив авто, я стал детально анализировать осциллограммы (рис. 1). После подробного анализа оказалось, что первым "подняло панику" разрежение во впускном коллекторе. Сигнал датчика температуры охлаждающей жидкости не изменился вообще, а сигналы ДМРВ и управление форсункой изменились уже потом, т. е. последовали за разрежением. После "взлёта" оборотов произошла отсечка топлива, и обороты установились на 1200 RPM. "Первой битвой" я остался доволен - хотя дефект и не был обнаружен, но круг поисков заметно сузился.

резко поднялись, а потом опустились на 1200 RPM. "Чек" не зажегся, но в памяти ЭБУ появился всё тот же знакомый код неисправности - "55". Сбросив код, я ещё раз добился дефекта, только на этот раз вместо искры записал сигнал датчика температуры охлаждающей жидкости.

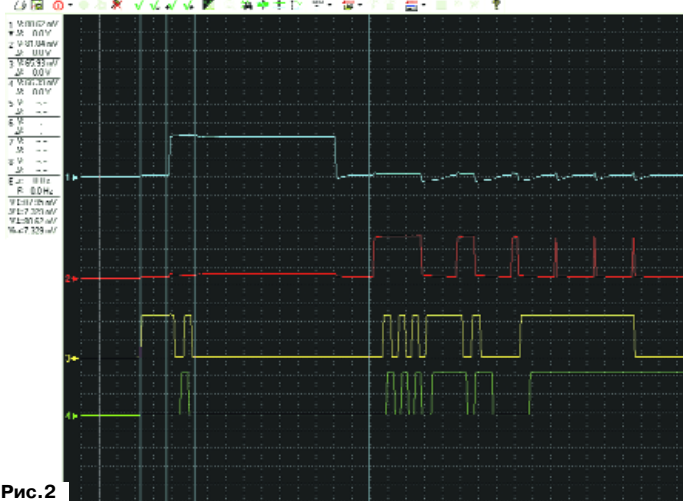
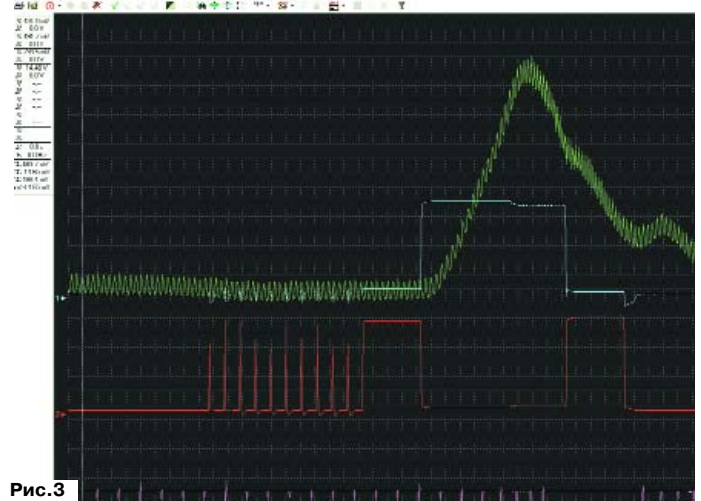
увидеть и на этом Ланцере. Но после демонтажа и разборки я увидел совсем непривычную для себя конструкцию. Шток с грибом (носиком) и электромотор соединялись друг с другом при помощи шестерни, т. е. получилась конструкция электромотор/шестерня-редуктор/шток. Кроме самого штока, шестерня вращала ещё и датчик положения штока РХХ, работающего на принципе эффекта Холла. Получалось, что шток перемещался не пошагово, находясь на валу шагового мотора (как в современных авто), а вращался шестерней с контролем её положения по специальному датчику. Возможно, кому-нибудь такая конструкция покажется слишком заумной... Но давайте не будем забывать, что это же ещё только 1994 год! Уже потом я узнал, что такая конструкция РХХ была переходной, и устанавливалась недолго, где-то год-полтора. После изучения, чистки и смазки я установил РХХ на место и подключил к нему осцил. На осциллограмме хорошо видно, как после включения зажигания идут сигналы на перемещение штока (1-ый и 2-ой каналы), а датчик положения (каналы 3 и 4) показывает его перемещение (рис. 2).

жигания шток РХХ сначала выдвигается до упора, а уже потом занимает рабочее положение, как это происходит, например, во впрысковых ВАЗах. Оказалось, что в этом Ланцере всё наоборот - шток сначала втягивается до упора. Вот тут-то всё и встало на свои места. Поэтому давайте ещё раз посмотрим на рис. №2, анализируя сигналы всех каналов. Так, после включения зажигания мы первым видим сигнал датчика положения штока (3-ий канал, жёлтый). Потом ЭБУ даёт команду на электромотор втянуть шток до конца. Шток начинает движение, и датчик положения показывает это перемещение (обратите внимание, что датчик положения штока, видимо, для большей точности, выдаёт сигнал по двум каналам, смещённым относительно друг друга на 180 град). Дойдя до упора, шток останавливается, но сигнал ещё продолжается (т. к., видимо, длительность импульса рассчитана с запасом). В месте остановки штока (упора) сигнал датчика положения "замерзает", и мы видим в момент остановки штока просадку напряжения на канале 1 (питание на втягивание штока, голубой). Потом мы видим уже питание на выдвигание штока (канал 2, красный), которое подается укорачивающимися импульсами, постепенно приближая шток к цели.

рович обратил моё внимание на ещё пару моментов в этой осциле. Так постепенно и вырисовывалась цельная картина происходящего с авто. По мере прогрева мотора, шток выдвигался всё больше и больше, уменьшая сечение обводного воздушного канала и снижая тем самым обороты. И вот, уже на горячем моторе, после выключения вентилятора радиатора (т. е. после уменьшения нагрузки на мотор), ЭБУ пытается ещё больше снизить обороты холостого хода. На осциллограмме (рис. №3) видно, как ЭБУ выдаёт несколько сигналов подряд на закрытие штока (2-ой канал, красный). Но никаких изменений других сигналов, как и работы бензинового мотора, не происходит. Не меняется ни разрежение, ни обороты, ни топливоподача. Создается впечатление, что шток уперся во что-то и не может выдвигаться дальше. Тогда ЭБУ посылает очень длинный импульс на полное выдвигание штока. Но опять никаких изменений сигналов и изменений в работе бензинового мотора не происходит. Вот тогда уже ЭБУ втягивает шток до упора (канал 1, голубой), и обороты "взлетают". По просадке напряжения на этом канале видно, когда шток втянулся полностью. Чуть позже мы видим отсечку топлива (канал 4, фиолетовый, управление форсункой) и как ЭБУ переводит СУД в аварийный

режим, т. е. устанавливает шток примерно в среднее положение (канал 2, красный) и потом вообще отключает питание от РХХ.

Итак, причина увеличения оборотов найдена - по команде ЭБУ РХХ втягивает шток. Теперь осталось определить, почему это происходит. Для этого ещё раз вспомню конструкцию узла регулировки ХХ. При работе на ХХ воздух в обход дросселя поступает по двум каналам.

штока РХХ, т. е. сохранится равновесие общего количества воздуха). Если винт байпасного канала слишком выкрутить, то шток РХХ слишком выдвинется и может даже дойти до упора и совсем перестать перемещаться, что увидит ЭБУ и переведет ХХ в аварийный режим с записью в памяти кода самодиагностики "55".

хода. Для подстройки оборотов регулировочный винт пришлось закручивать, т. е. он действительно был слишком выкручен. Похоже, что предположение о неумелой регулировке оборотов ХХ оказалось правильным, т. е. теперь шток РХХ втянется и будет иметь запас хода для дальнейшего выдвижения. Последующая эксплуатация авто подтвердила правильность этого предположения - дефект больше не появился.
